OPPDRAGSNAVN: Borge Massemtak

EMNE: Geologisk rapport

DOKUMENTKODE: 1701045-RIG-001-20170930

<b>Oppdragsnavn:</b>	Borge Masseemottak		
<b>Oppdragsgiver:</b>	Pöyry Norway AS		
<b>Kontaktperson:</b>	Frank Tore Olsen		
<b>Emne:</b>	Geologisk rapport		
<b>Dokumentkode:</b>	1701045-RIG-001-20170930		
<b>Ansvarlig enhet:</b>	RIG	<b>Utført av:</b>	Ewa Teresa Sokalska
<b>Tilgjengelighet:</b>	Åpen	<b>Dato:</b>	16.10.2017

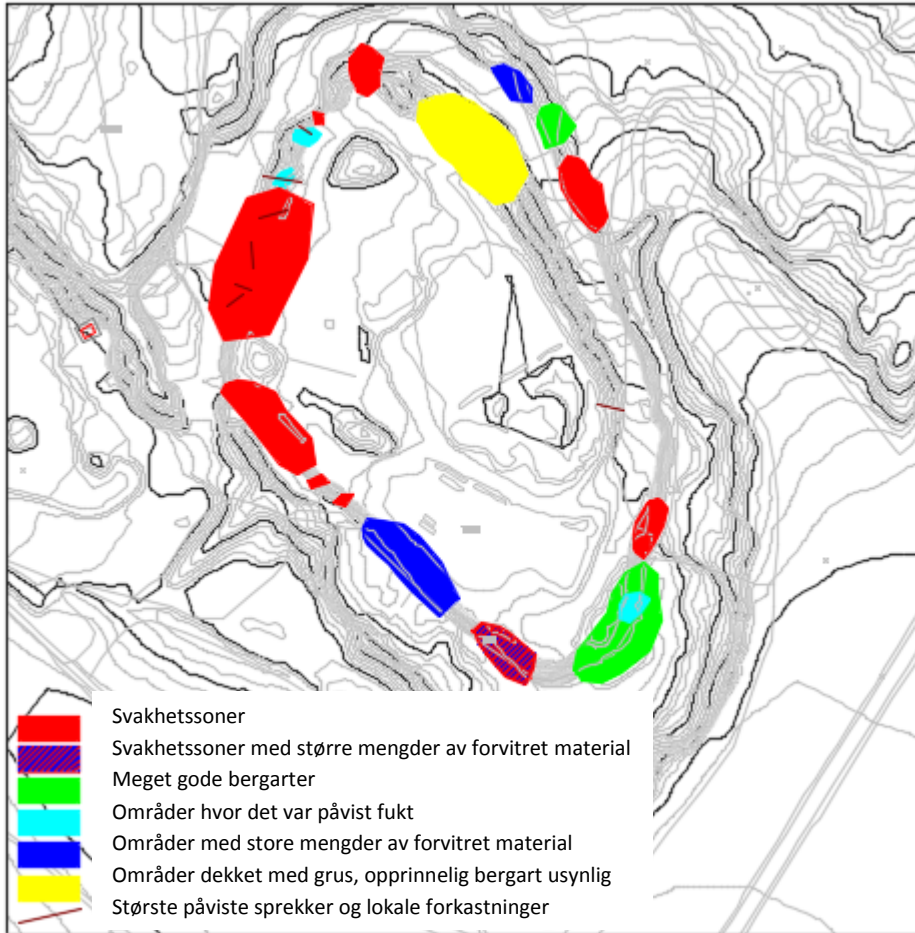
Fig. 5. Kart som viser bergkvaliteten.

Bergarten har god, men noe varierende kvalitet. Som nevnt tidligere ble det ved befarig påvist noen svakhetssoner med en større mengde av sprekker. Det kan forventes at de påviste sprekkeene har dårlig permeabilitet siden de er fylt med forvitningsmateriale som leire og jernoksider (sorptive komponenter).

Svakhetssoner markert på Fig. 5 er definert som soner hvor det er et tettere nettverk av sprekker enn gjennomsnittlig i deponiet. Områder med den beste kvaliteten av bergarter er definert som områder hvor mengde av sprekker er mindre enn gjennomsnittet og steinblokkene er større. I denne type soner er bergartene mindre forvitret og de ser ferske ut. Det ble også påvist områder hvor sprekkeene er mindre enn gjennomsnittet.

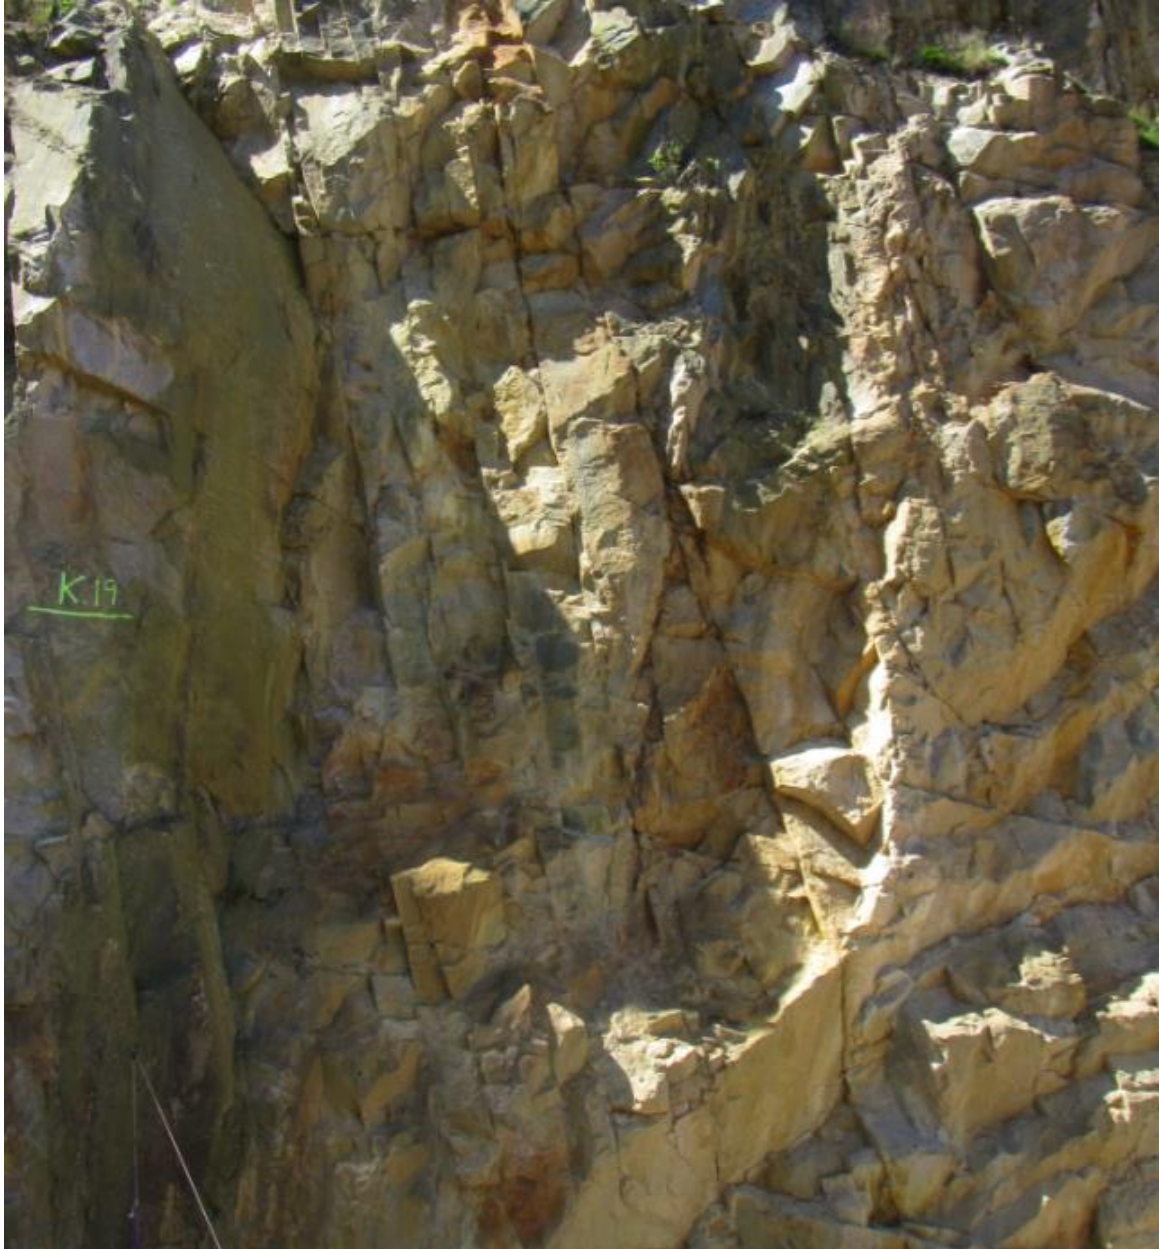
*Fig. 6. Sprekker med grønt dekke (mest sannsynlig alger). På veggen er det markert kote 19, som tilsvarer ca. grensekoten for avsetninger rundt fjellet. Det er mistanke om at fukten som alene vokser i kommer fra regnvann siden det er en vertikal forandring i mengde alger. Horizontal vannmigrasjon er ikke sannsynlig.*

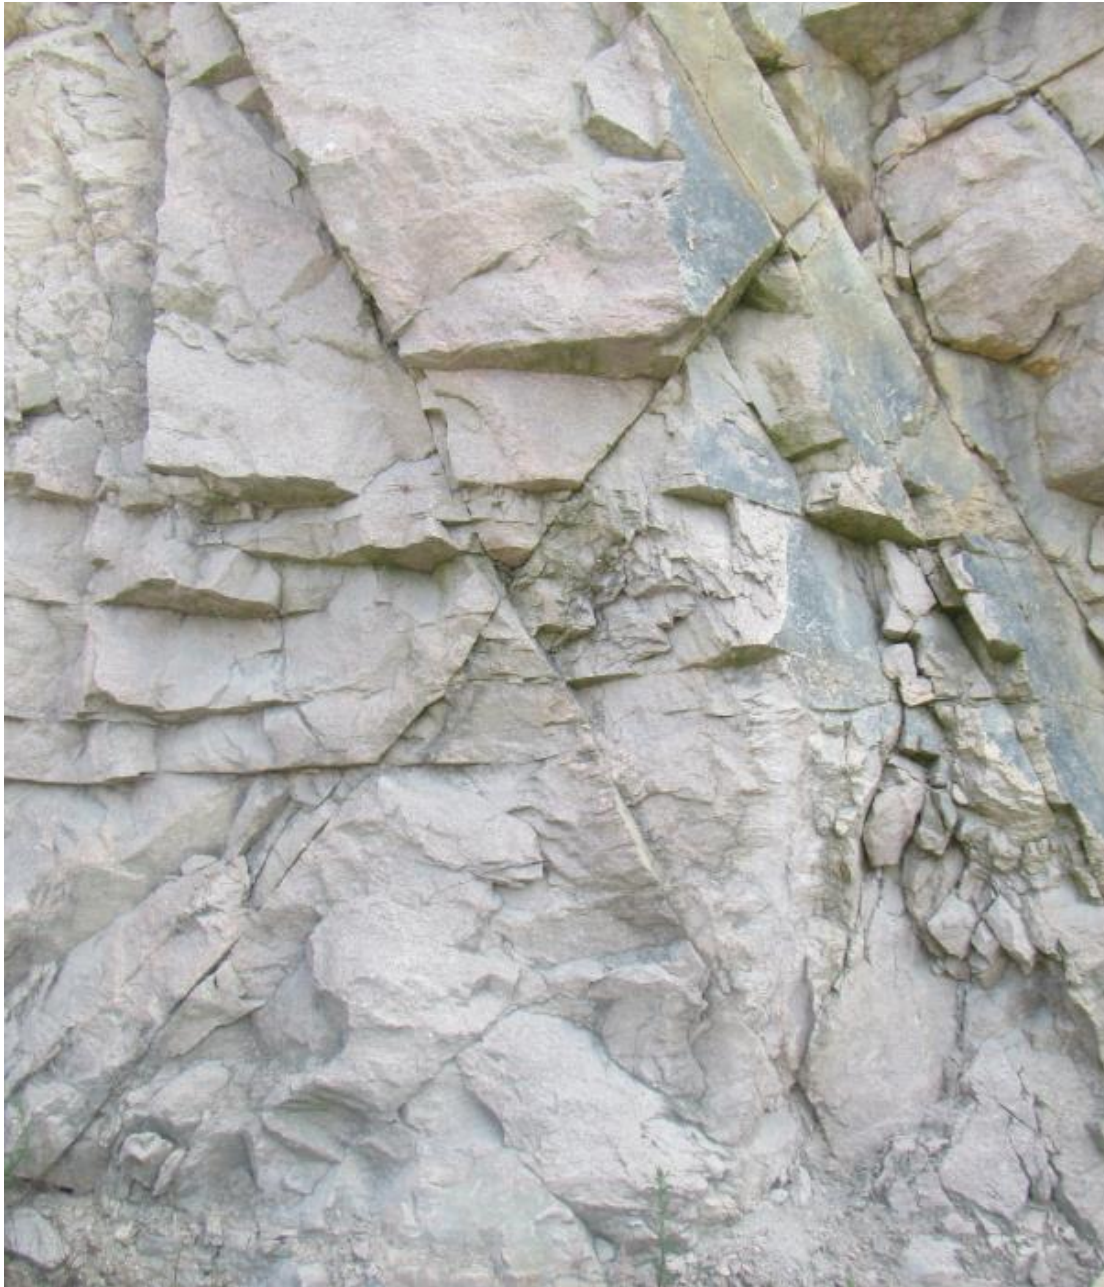
sprekkesystem med typisk X-kryssing (Fig. 7), dette er typisk for seismiske soner. Men det er usikkert om dette er menneskeskapt (sprengning av stein) eller tektonisk.

*Fig. 7. Eksempel på et X-kryssings sprekkesystem. På bildet er det vist fire retninger av sprekker: to med vinkel på ca. 50 grader, en ca. horisontal og en vertikal.*

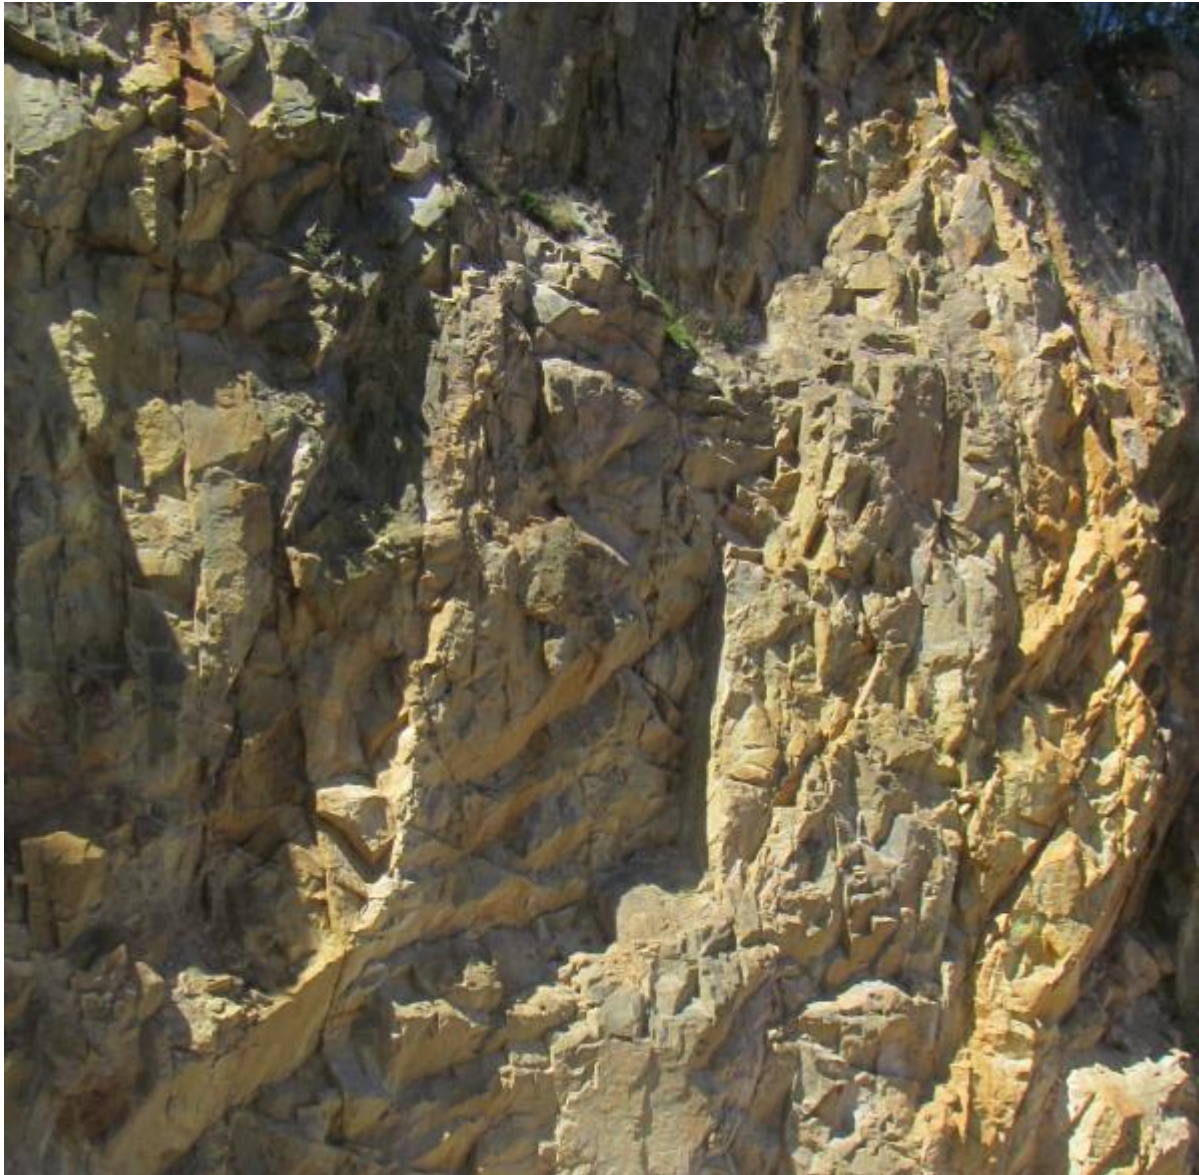
*Fig. 8. Svakhetszone eller forkastning med gulbrunt forvittringsmateriale. Området er markert på kartet som et rødt felt med blå striper. Dette materialet har gode sorptive egenskaper.*

Selv om noen områder er markert som svakhetssoner betyr det at områdene er noe svakere enn de aller beste, og ikke at kvaliteten på bergarten er dårlig. Sprekkene i disse sonene inneholder mye finstoff og er derfor tette. De mindre sprekkene kan også inneholde noe forvittringsmateriale, men som regel mindre enn de største sprekkene. De har dermed bedre permeabilitet enn de større sprekkene, men størrelsen vil kompensere for manglende forvittringsmateriale.

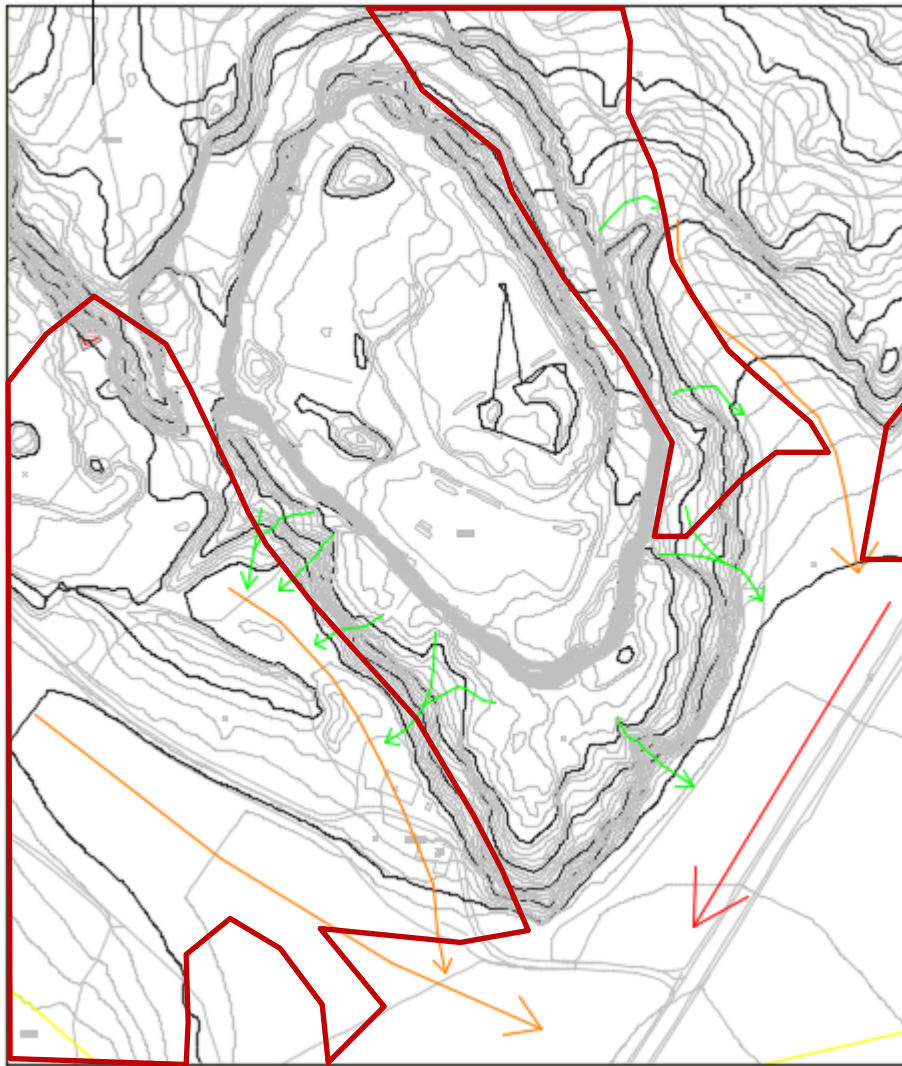
Fig. 9. Kart over område. Mulige retninger for vannstrømning er markerte med farger. Området markert med rød har relativt god dreneringsevne.

Basert på geomorfologien ble retningen for vannføring vurdert. Den røde pilen markerer Lindalbekken som er hoveddreneringsretningen. Den oransje pilen markerer vanninfiltrasjonen i de mindre dalene. Grunnvannsbrønnene er plassert i løsmassene over fjell. Dårlig infiltrasjon av vann til brønnene tyder på at løsmassene over fjell i området rundt deponiet har begrenset permeabilitet. Dette er gunstig fordi den marine leiren fungerer som en tilleggsetting for deponiet. Grønne piler markerer hvor det er tolket av strømmingen fra regnvannet går.

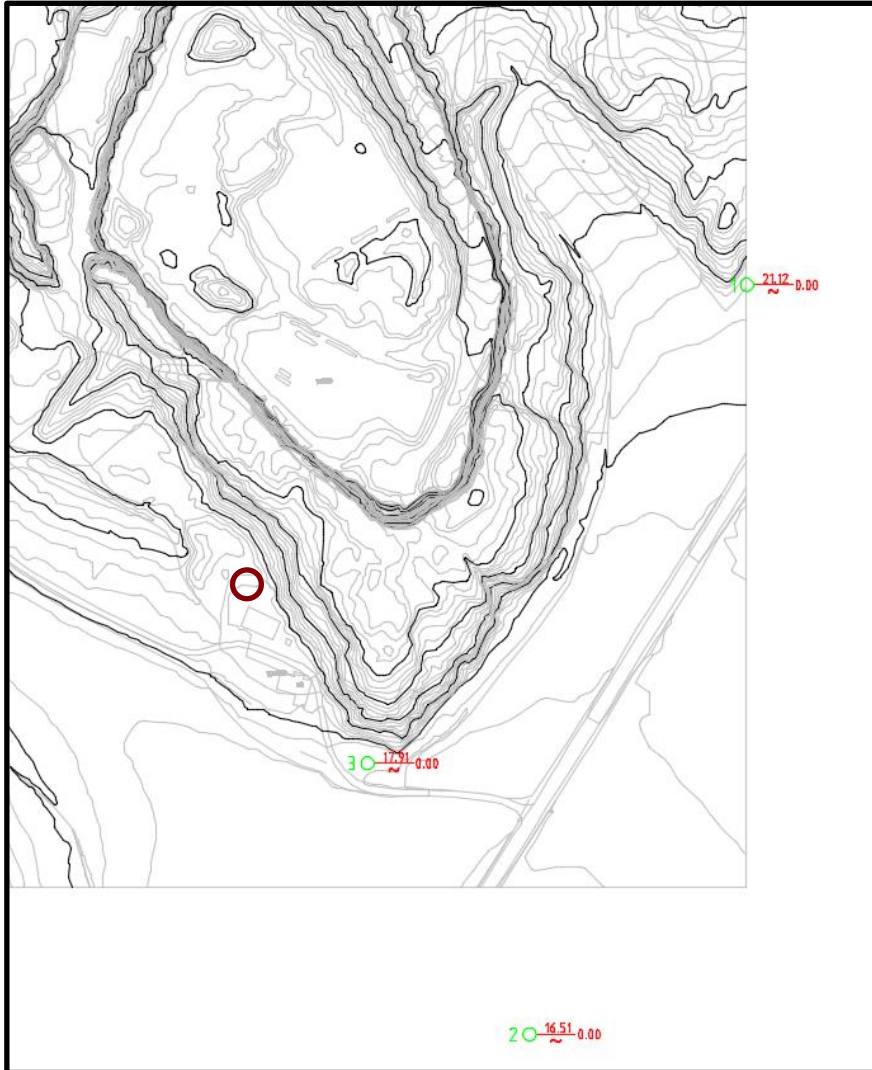
Brønn nr. 3 ligger mest sannsynlig mellom marin leire og moreneavsetninger. Det var først tenkt at denne brønnen skulle settes ned lengre nordvest, på tomt 655/12. Her er det en svakhetssone. Men på grunn av at det ble påvist en villfylling her ble denne brønnen flyttet lengre vest for at boreriggen skulle klare å sette ned en brønn og for at ikke vannet skulle bli påvirket av fyllingen. Det ble tatt miljøprøver av fyllingen. Det ble påvist mer leire på området hvor brønnen ble satt ned enn det som var antatt. Om det i ettertid skal settes ut flere brønner kan det være en fordel å sette disse utenfor deponiet hvor det er svakhetssoner.

Fig. 10. Kart over området viser plasseringen av brønnene. Rød sirkel markerer hvor det var planlagt at brønn 3 skulle vært plassert.

Skal det settes ut flere brønner anbefales det at disse settes utenfor deponiet hvor det er markert at det er svakhetssoner.
