OPPDRAGSNAVN: Borge Massemtak

EMNE: Geologisk rapport

DOKUMENTKODE: 1701045-RIG-001-20170930

<b>Oppdragsnavn:</b>	Borge Masseemottak		
<b>Oppdragsgiver:</b>	Pöyry Norway AS		
<b>Kontaktperson:</b>	Frank Tore Olsen		
<b>Emne:</b>	Geologisk rapport		
<b>Dokumentkode:</b>	1701045-RIG-001-20170930		
<b>Ansvarlig enhet:</b>	RIG	<b>Utført av:</b>	Ewa Teresa Sokalska
<b>Tilgjengelighet:</b>	Åpen	<b>Dato:</b>	16.10.2017

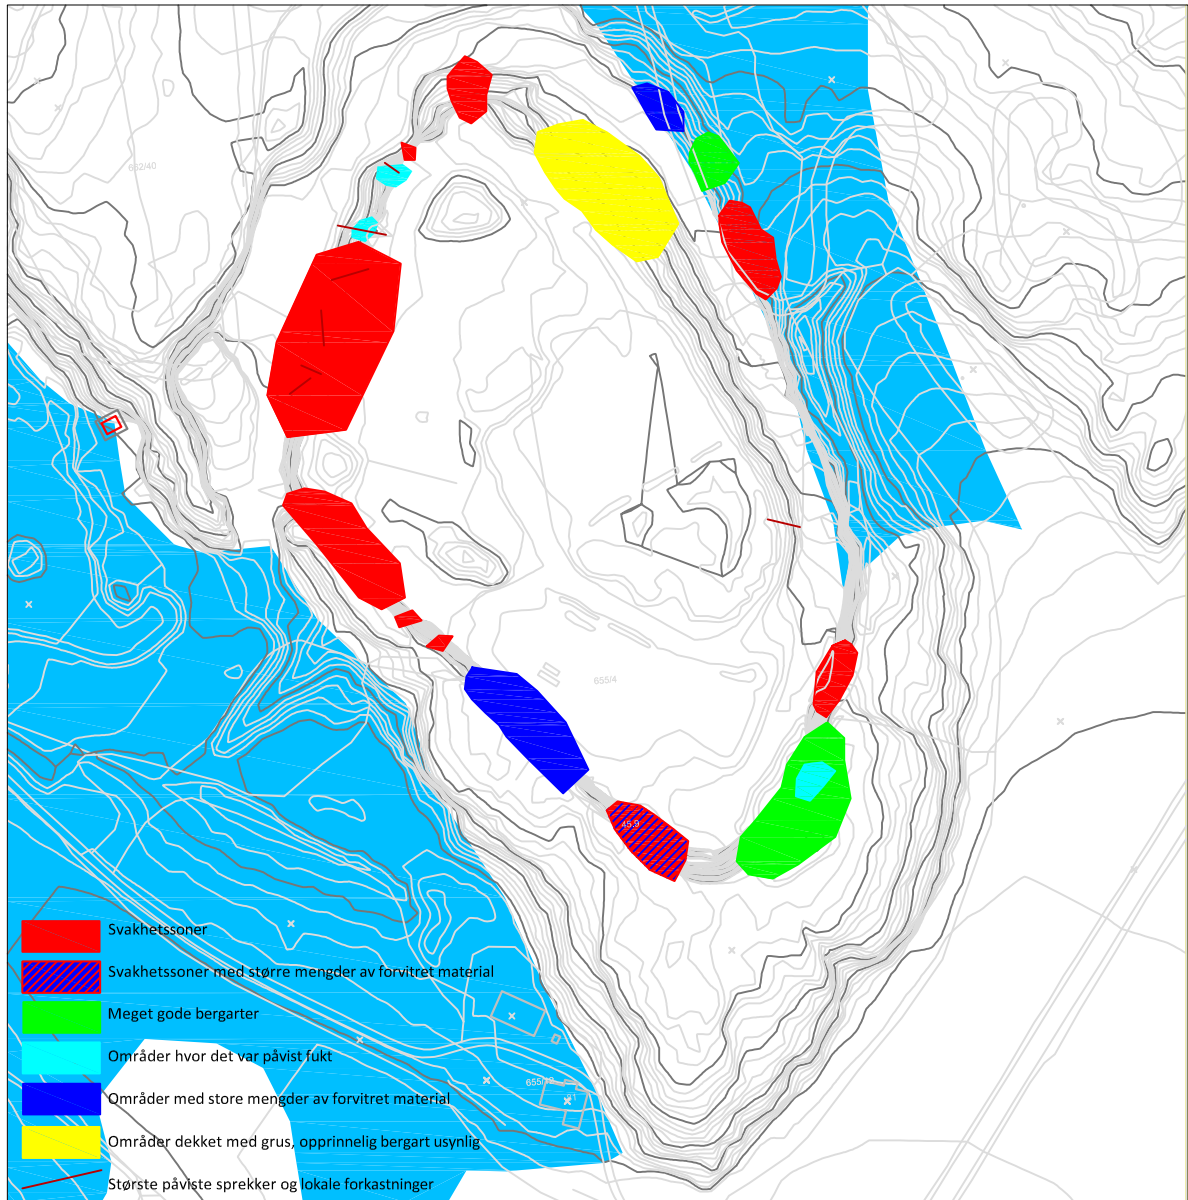
Svakhetssoner markert på Fig. 5 er definert som soner hvor det er et tettere nettverk av sprekker enn gjennomsnittlig i deponiet. Områder med den beste kvaliteten av bergarter er definert som områder hvor mengde av sprekker er mindre enn gjennomsnittet og steinblokkene er større. I denne type soner er bergartene mindre forvitret og de ser ferske ut. Det ble også påvist områder hvor sprekkeene er mindre enn gjennomsnittet.

Selv om noen områder er markert som svakhetssoner betyr det at områdene er noe svakere enn de aller beste, og ikke at kvaliteten på bergarten er dårlig. Sprekkene i disse sonene inneholder mye finstoff og er derfor tette. De mindre sprekkene kan også inneholde noe forvittringsmateriale, men som regel mindre enn de største sprekkene. De har dermed bedre permeabilitet enn de større sprekkene, men størrelsen vil kompensere for manglende forvittringsmateriale.

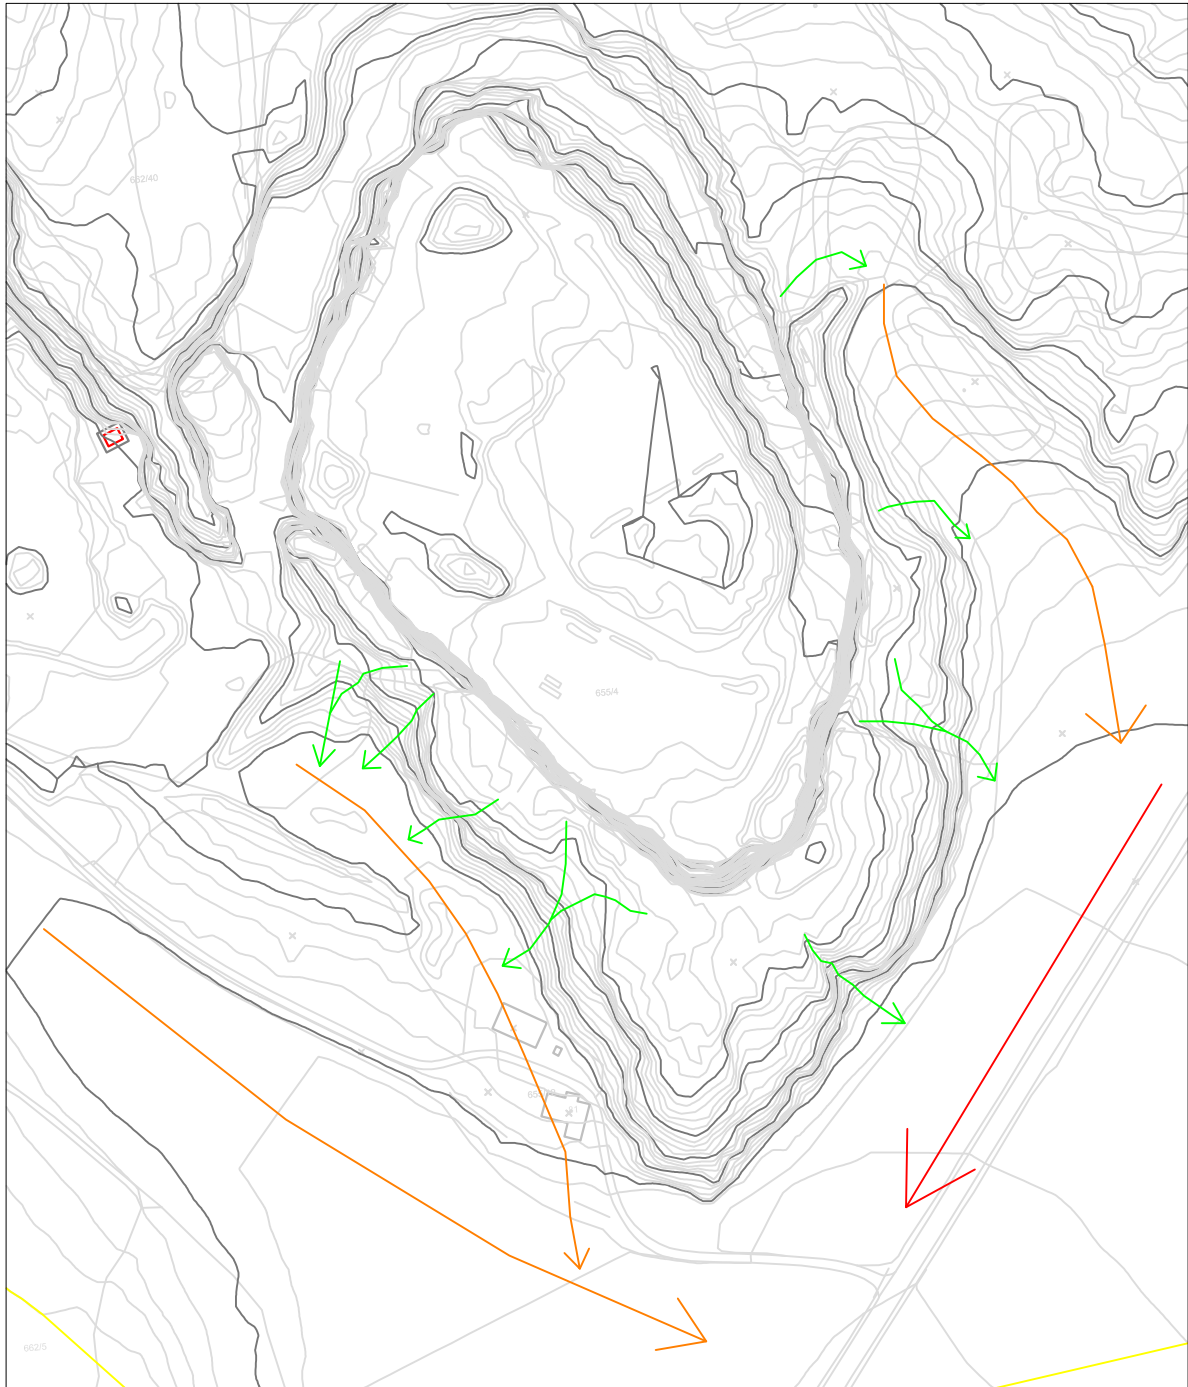
Basert på geomorfologien ble retningen for vannføring vurdert. Den røde pilen markerer Lindalbekken som er hoveddreneringsretningen. Den oransje pilen markerer vanninfiltrasjonen i de mindre dalene. Grunnvannsbrønnene er plassert i løsmassene over fjell. Dårlig infiltrasjon av vann til brønnene tyder på at løsmassene over fjell i området rundt deponiet har begrenset permeabilitet. Dette er gunstig fordi den marine leiren fungerer som en tilleggsetting for deponiet. Grønne piler markerer hvor det er tolket av strømmingen fra regnvannet går.

Bergartene rundt deponiet er vanntette. Selv om deponiet ligger noen meter under antatt grunnvannsnivå i området er det ingen merknad av horisontal drenering i sprekkene. Forandringer av farge på sprekkene antyder vertikal migrasjon av vannet gjennom sprekkene over en lang periode. På grunn av at de også ligger i nærheten eller under nåværende grunnvannsnivå for området kan man forvente at de ofte er prehistoriske, fra den tiden da vannstanden var lavere.
